平島堰改築イメージ

合志川 平島堰改築事業

国土交通省 九州地方整備局
 菊池川河川事務所

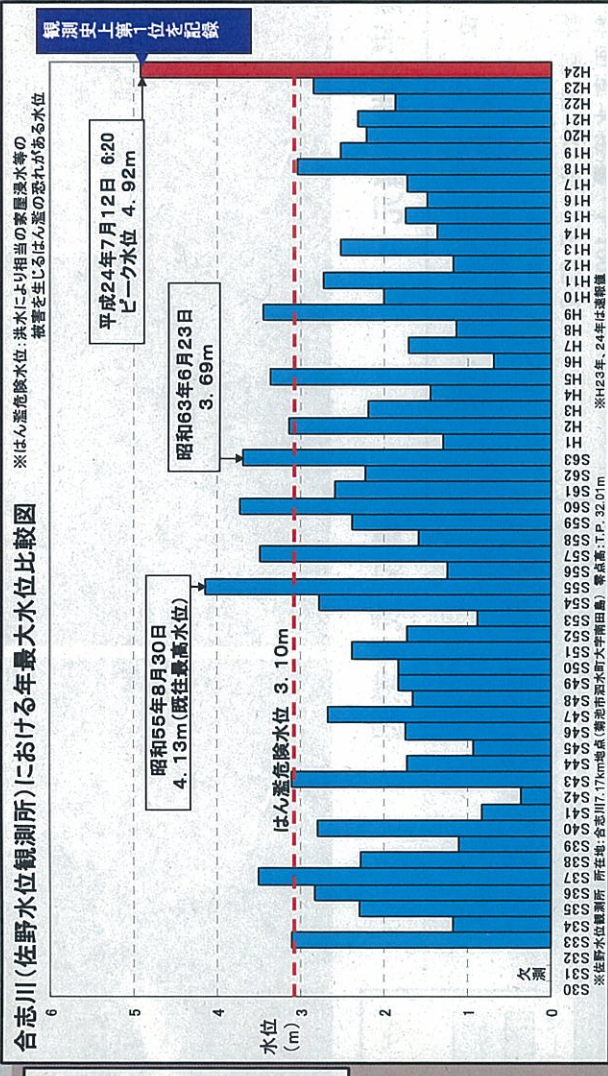
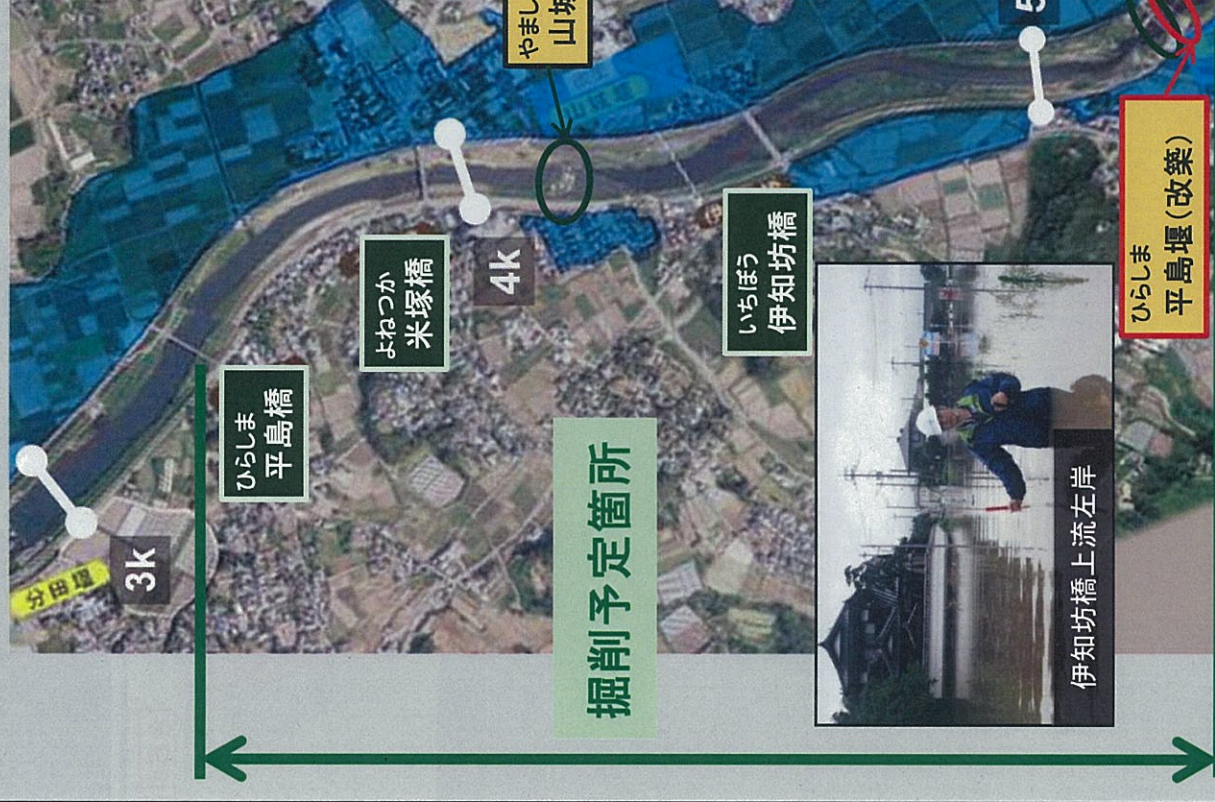
平成24年7月 九州北部豪雨災害 出水状況

平成24年7月の九州北部豪雨では、熊本県北部を中心に、これまで経験したことのない非常に強い豪雨となり、菊池川の支川合志川では、河川から川の水が溢れ出し、家屋や田畑が浸水するなど、甚大な被害に見舞われました。この洪水被害に対策として、被災後ただちに河川に堆積した土砂の掘削工事に着手しました。平成27年10月より、洪水の流れを著しく阻害している平島堰の改築に着手するとともに、河川内の堆積土砂の掘削など継続して実施します。
